THÉMATIQUE(S) SMILO
Gestione dell'acqua sulle piccole isole
TITRE ET LIEU DE LA BONNE PRATIQUE
Acqua potabile e depurazione al Faro di Senetosa Senetosa - Corsica
DATE DE MISE EN LIGNE
21/02/2020

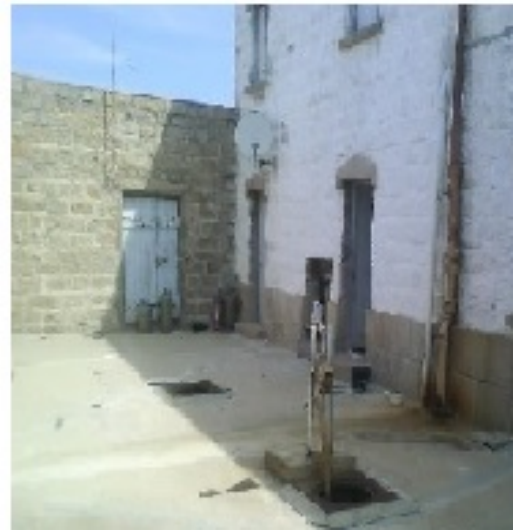
Corte interna con la botola di accesso alle vasche

- Capacità di stoccaggio:
 - Riparazione e adeguamento di 2 cisterne già esistenti emise (2 x 36 m³)
 - Costruzione di 1 cisterna di 150 m³
 - Totale 222 m³ ovvero 1,4 volte la previsione di pioggia raccolta su un anno
- Installazione di un serbatoio di pressurizzazione di 5 m³ situato 15 m sopra il faro. E' alimentato da due pompe a energia solare diretta
- Trattamento dell'acqua:
 - Cartuccia filtrante 20 µ
 - Filtro a carbone attivo
 - Sterilizzazione con la candeggina del flusso entrante nel serbatoio di 5 m³

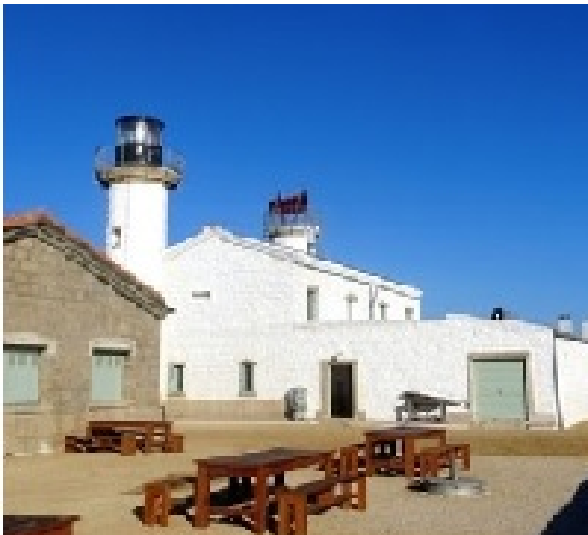
Corte esterna sopra la nuova vasca di stoccaggio dell'acqua piovana (sportello di chiusura visibile)

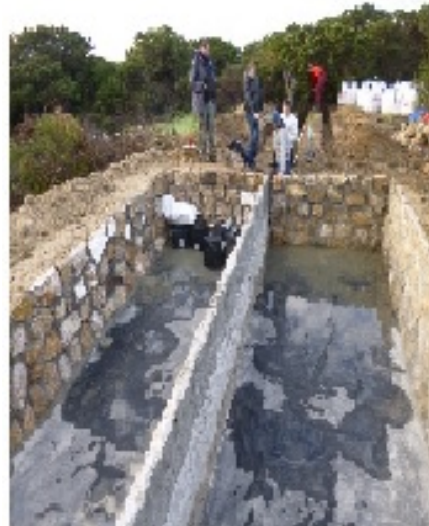
Costruzione del filtro a sabbia (primo piano) e dello spargimento sotterraneo (secondo piano)

- Acque nere : unicamente i bagni dei residenti sono raccordati all'acqua. I bagni pubblici consistono in 3 bagni a secco installati all'interno del complesso.
- Acque domestiche:
 - o Trattamento: filtro a sabbia (2 x 15 m²)
 - o Dispersione nel suolo: spargimento sotterraneo con scarichidi 10 ml

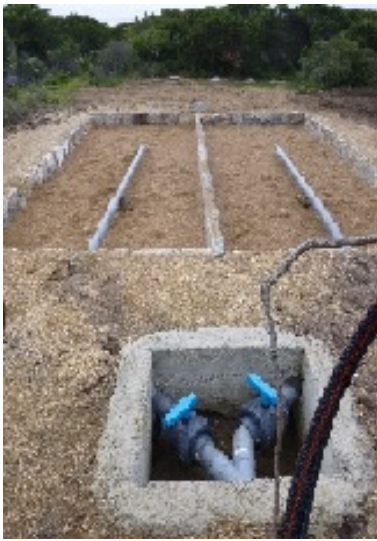
Costruzione del filtro a sabbia (primo piano) e dello spargimento sotterraneo (secondo piano)
